OCENA STANU TECHNICZNEGO

BUDYNEK MIESZKALNY WIELORODZINNY - ZAWILGOCENIE ŚCIAŃ ŚCIAN FUNDAMENTOWYCH I ŚCIAN PIWNICZNYCH		1
IMIĘ I NAZWISKO ORAZ ADRES INWESTORA: WSPÓLNOTA MIESZKANIOWA UL. OLSZTYŃSKA 12A 11-500 GIŻYCKO	ADRES INWESTYCJI: UL. OLSZTYŃSKA 12A 11-500 GIŻYCKO

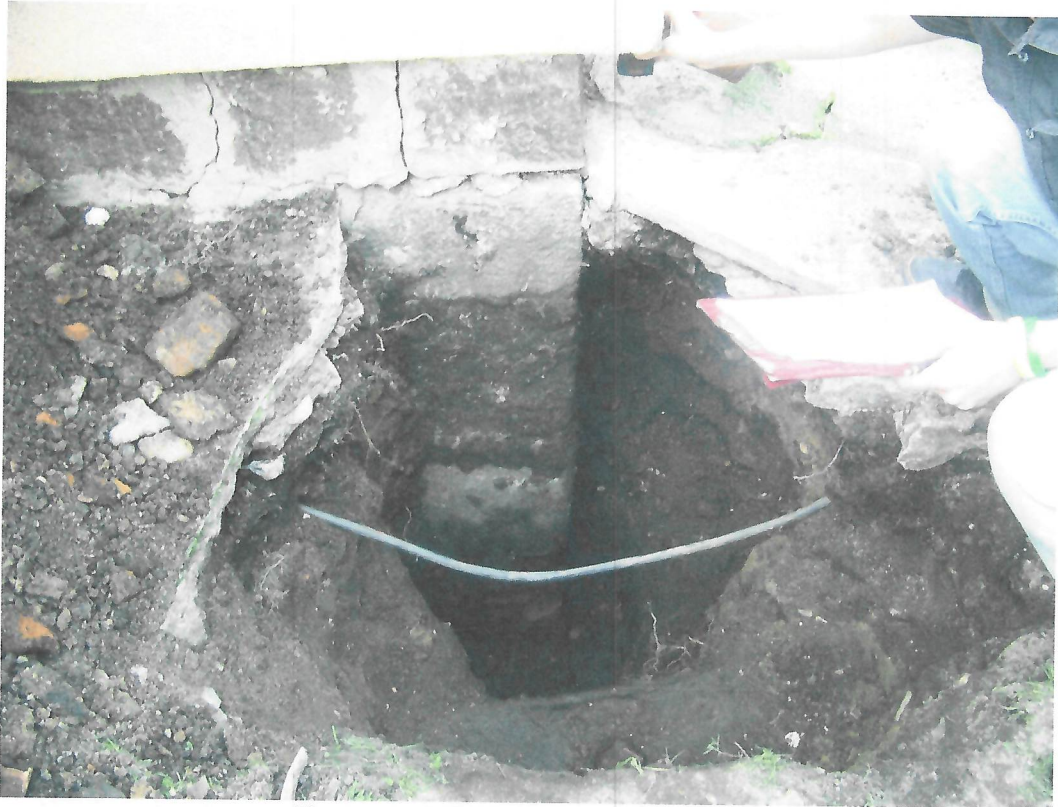
- **ODKRYWKA NR 1** – dokonano odkrywki ściany fundamentowej do głębokości 185cm względem poziomu linii cokołu (spód ocieplenia budynku) , do wysokości 134cm ściana piwnicy wykonana jest z kamienia polnego ciosanego, poniżej cegła ceramiczna pełna. Kamienie pomiędzy sobą są poluzowane, zauważa się braki w spoinach pomiędzy kamieniami, cegła zalegająca poniżej jest mocno zawilgocona i posiada liczne ubytki . Brak jakiegokolwiek izolacji pionowej ścian piwnicy. Pod względem konstrukcyjnym ściany fundamentowe ocenia się na dostateczne, miejscami dobre, pod względem zabezpieczenia przed destrukcyjną wodą gruntową stan ocenia się na zły.

Fot. nr 5 Odkrywka nr 1 od zewnątrz

- **WYKONANIE WZMOCNIENIA ŚCIAN ZEWNĘTRZNYCH POPRZEZ OBETONOWANIE NA CAŁEJ WYSOKOŚCI (WARSTWA BETONU DO 10CM WRAZ Z SIATKĄ ZBROJĄCĄ I KOTWAMI DO MURU) , NASTĘPNIE WYKONANIE IZŁOACJI PIONOWEJ CIĘŻKIEJ ŚCIAN ZEWNĘTRZNYCH BUDYNKU WRAZ Z UŁOŻENIEM DRENAŻU OPASKOWEGO I SPROWADZENIEM ODPLYWU DO STUDZINKI WEWNĘRZNEJ BUDYNKU, Z KTÓREJ NADMIAR WODY BĘDZIE AUTOMATYCZNIE ODPOMPOWYWAŁ DO MIEJSKIEJ STUDZIENKI DESZCZOWEJ.**

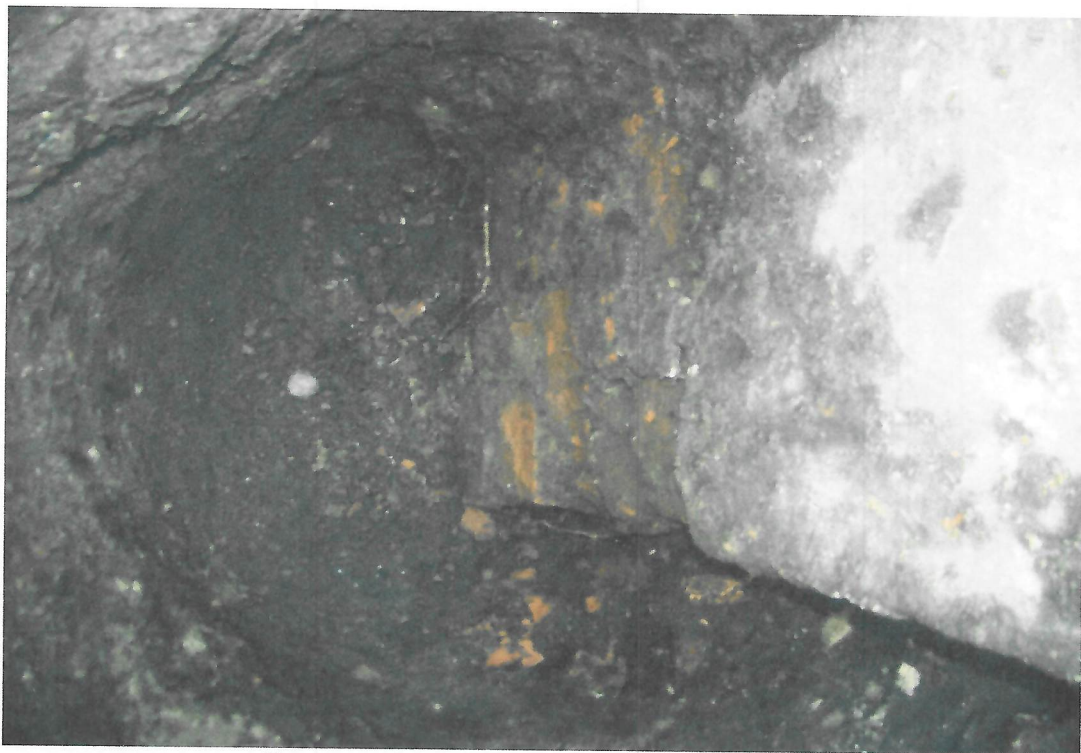
Fot. nr 6 Odkrywka nr 1 – zlasowane cegły

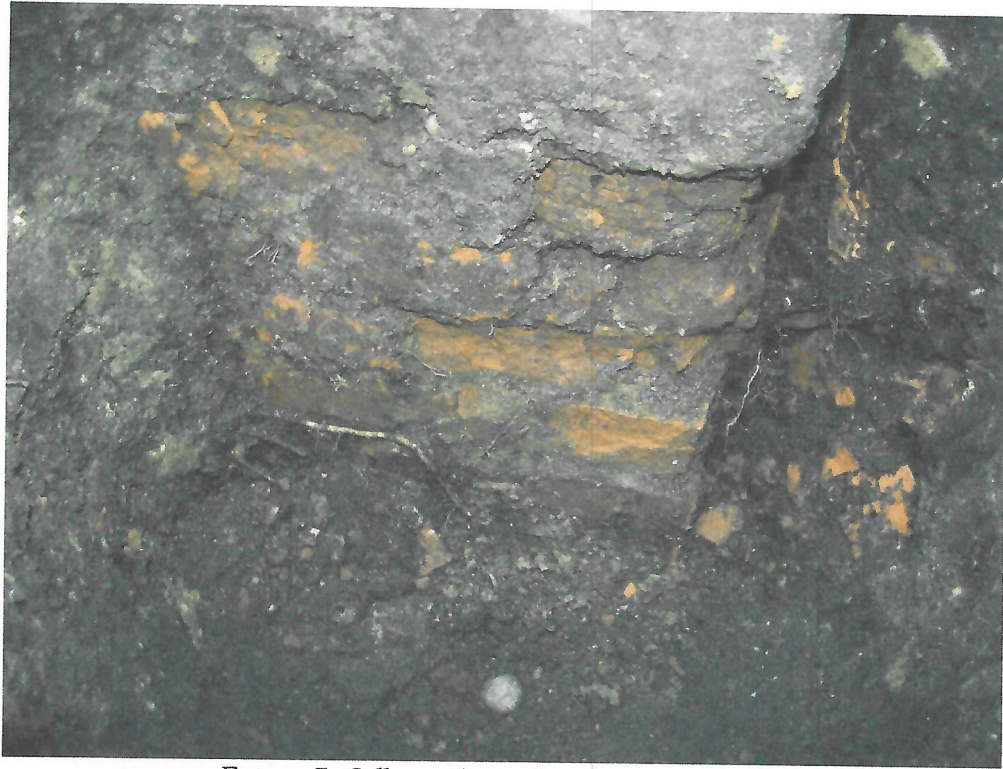
Fot. nr 7 Odkrywaka nr 1 – zlasowane cegły

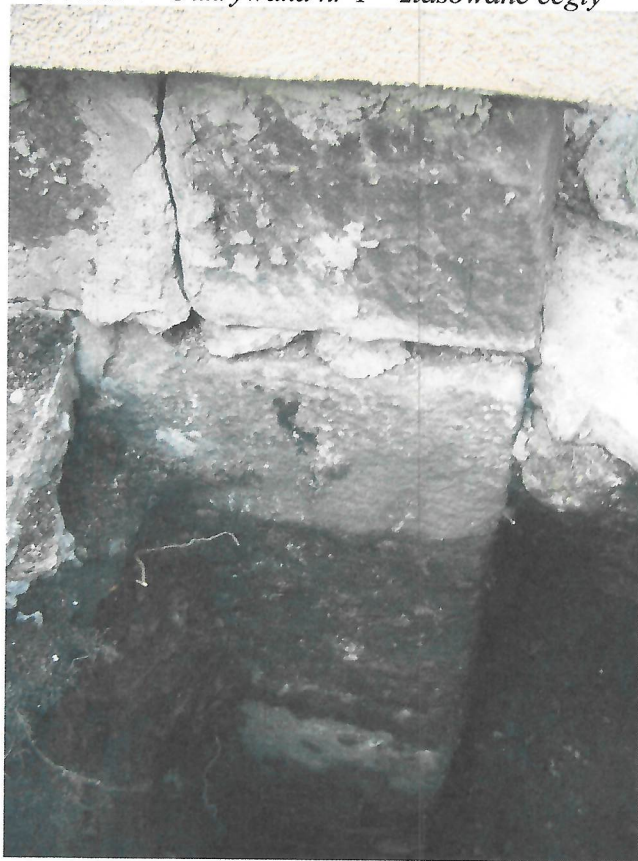
Fot. nr 8 Odkrywaka nr 1 – Obluzowane kamienie

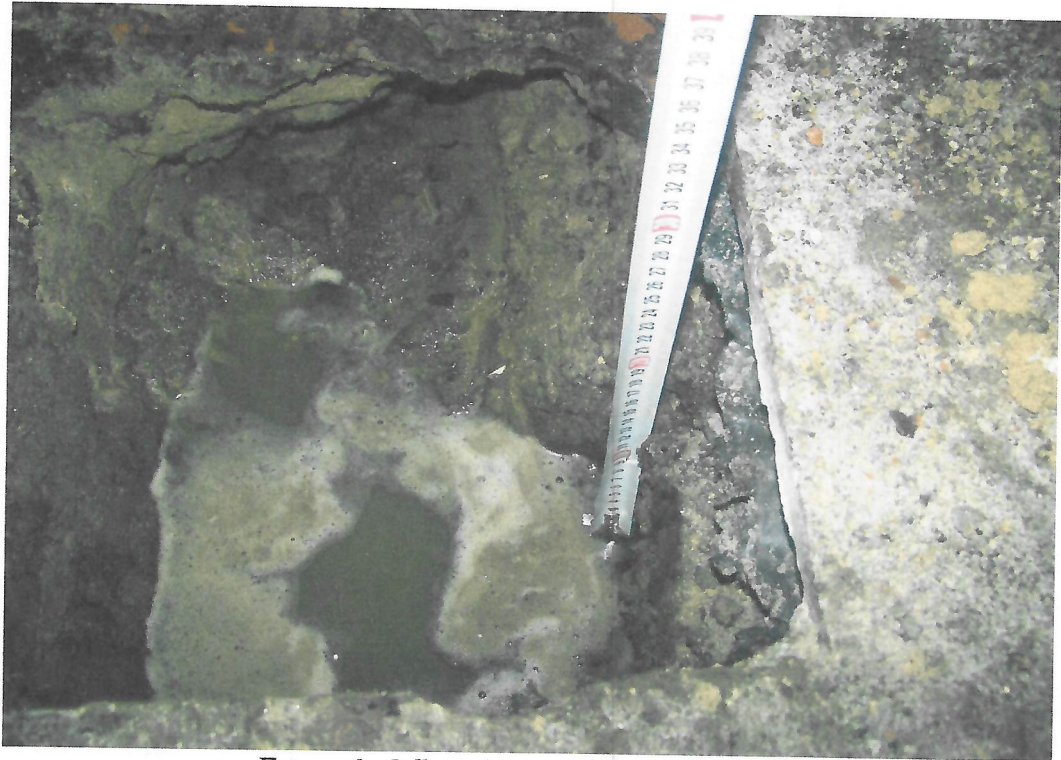
- **ODKRYWKA NR 2-** dokonano odkrywki ściany fundamentowej od wewnątrz w jednej z piwnic lokatorskich. Wycięto posadzkę i dokopano się na głębokość 30cm, nie było możliwości wykonania głębszej odkrywki ze względu na wystąpienie wody gruntowej na rzędnej -0,30względem poziomu posadzki piwnicy, daje to w przybliżeniu +116,29m n.p.m. , poziom lustra wody kanału Łuczańskiego waha się w przedziale 115,5 -116,00 m n.p.m , należy też sądzić, iż z pewnością jest to ustabilizowany poziom wody gruntowej. Na podstawie szczątkowej archiwalnej dokumentacji budynku z roku 1985, odkrywki fundamentów pokazały iż ława fundamentowa budynku jest kamienna i sięga 60cm poniżej posadzki piwnicy, przyjmując to za fakt , ławy fundamentowe budynku cały czas są posadowione w wodzie gruntowej na poziomie -30cm.

Fot. nr 9 Odkrywka nr 2-od strony piwnicy

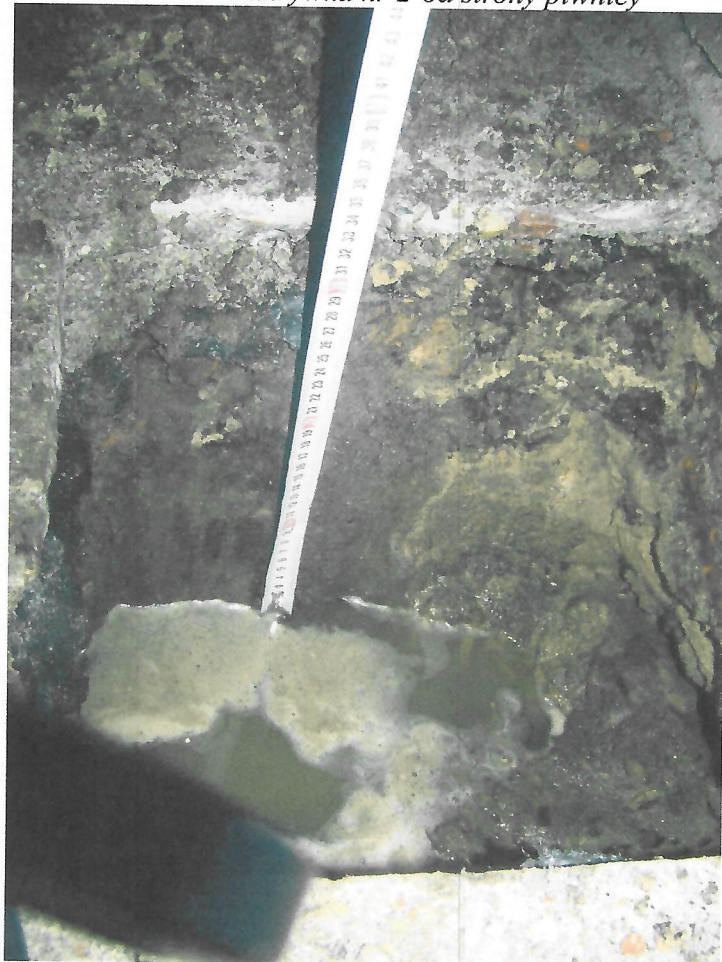
- **wysoki poziom wody gruntowej -0,3m poniżej posadzki piwnic, fundamenty budynku posadowione są w wodzie gruntowej, brak izolacji poziomej nad ławami fundamentowymi powoduje podciąganie kapilarne wody gruntowej i zawilgocenie ścian.**

Fot. nr 10 Odkrywka nr 2-poziom wody gruntowej

- **WYKONANIE IZOLACJI POZIOMEJ W ŚCIANACH
PIWNICZNYCH NAD ŁAWAMI
FUNDAMENTOWYMI-ZASTOSOWANIE METODY
HYDROFOBOWEJ NP. FIRMY IZOMUR, METODA
POLEGA NA NAWIERCANIU OTWORÓW PO
SKOSIE W DWUCH RZĘDACH I WYPEŁNIANIE ICH
ŚRODKIEM CHEMICZNYM KTÓRY PENETRUJE W
MUR I WYTWARZA NIEPRZEPUSZCZALNĄ
WARSTWĘ , KTÓRA ZABEZPIECZA PRZED
PODCIĄGANIEM KAPILARNYM WODY
GRUNTOWEJ.**

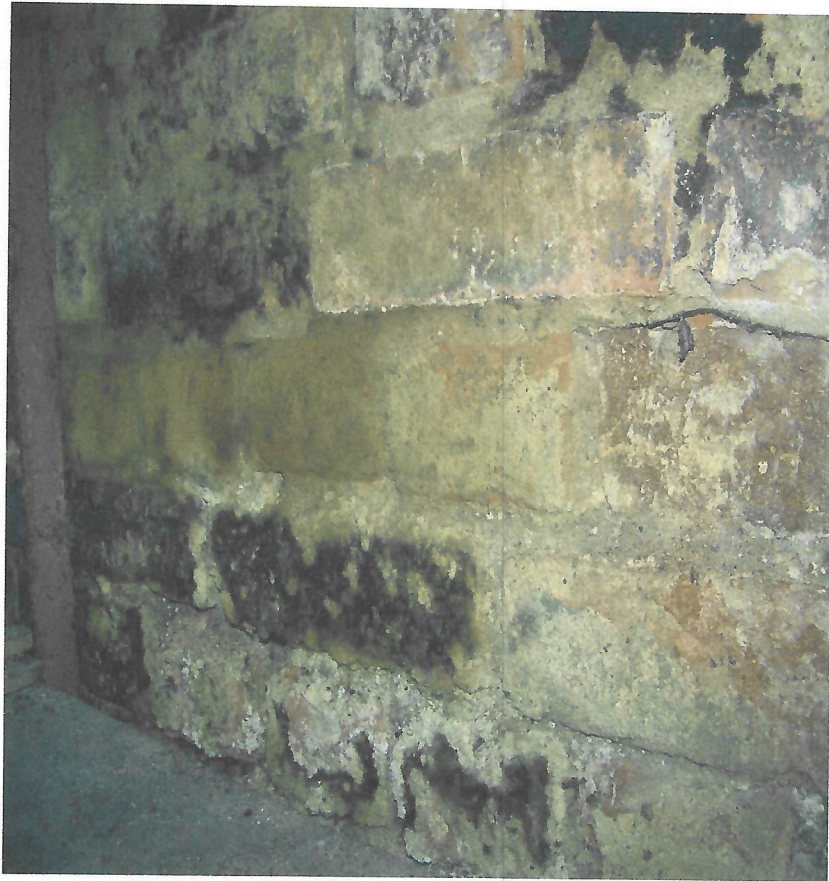
- **ŚCIANY ZEWNĘTRZNE PIWNIC-** od wewnątrz wykonane są z cegły pełnej , od zewnątrz do wys. -134cm z kamienia polnego ciosanego, ściany są mocno zawilgocone posiadają stare pęknięcia pionowe, nie zauważa się świeżych pęknięć, zauważ się liczne ubytki w ceglach spowodowane destrukcyjnym zawilgoceniem od wody gruntowej, ściany posiadają typowe dla starych budynków niezabezpieczonych wysolenia i wykwyty oraz odpadające tynki. Stan techniczny pod względem konstrukcyjnym ocenia się do dostateczny , pod względem zabezpieczenia przed wilgocią i wodą gruntową zły. Jeden odcinek ścian zewnętrznych od strony ulicy od narożnika do głównego wejścia do budynku wg. Archiwalnej dokumentacji został wzmocniony poprzez obustronne obetonowanie w celu zabezpieczenia kamieni przed obluzowaniem się, wg. Wizji lokalnej zauważa się pogrubienie ścian ściany funementowej.

Fot. nr 11 Widok cegieł od strony wewnętrznej

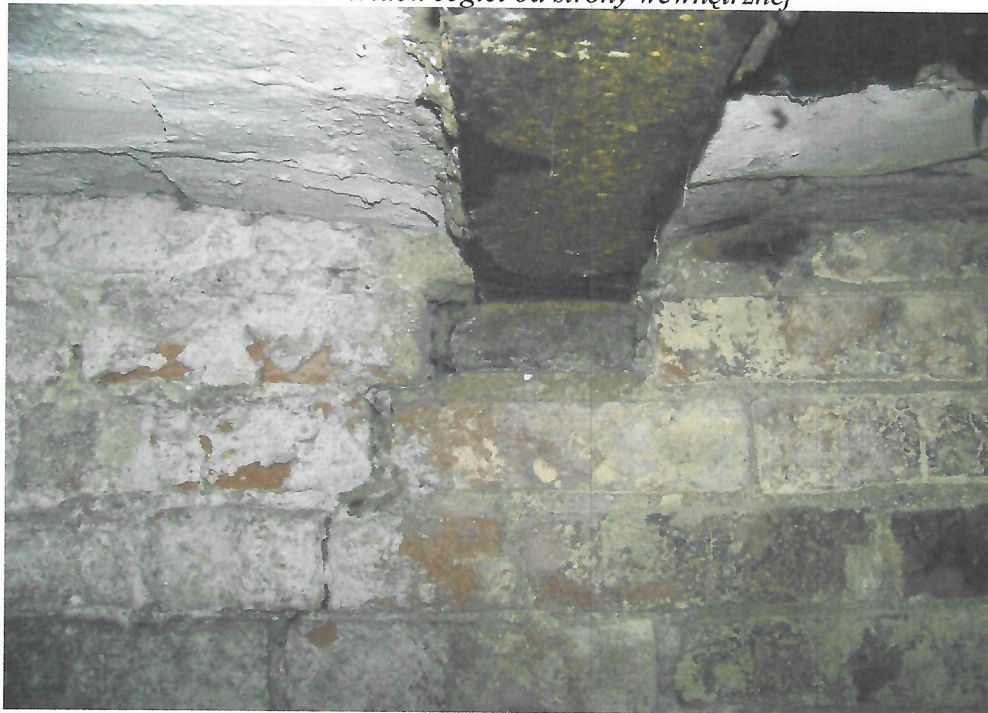
Fot. nr 12 Oparcie belek stalowych stropu na murze -stare pęknięcie

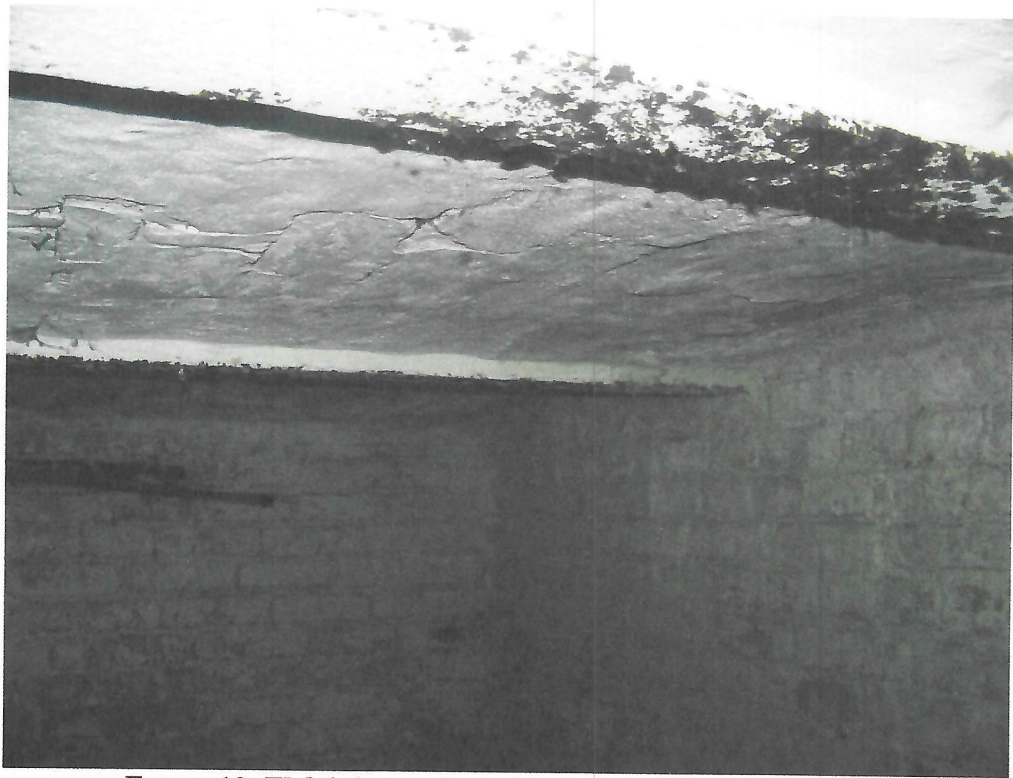
- **ŚCIANY WEWNĘTRZNE PIWNIC-** wykonane z cegły ceramicznej pełnej, gr. prawdopodobnie 28cm (wg. Archiwalnej dokumentacji) gdyż nie ma możliwości zmierzenia , ściana po drugiej stronie zasypana. Zauważa się liczne wykwyty i wysolenia , łącznie z odpadającym tynkiem i ubytki w spoinach. Mur jest mocno zawilgocony , stan techniczny ocenia się pod względem konstrukcyjnym na dostateczny pod względem zabezpiecznia przed wilgocią i wodą gruntową na zły.

Fot. nr 13 Widok ścian piwnicy i zarysowanego stropu kleina
