# **OPINIA TECHNICZNA**

**OBIEKT:** BUDYNEK MIESZKALNY WIELORODZINNY  
– OCENA BEZPIECZNEGO UŻYTKOWANIA

**LOKALIZACJA:** GIŻYCKO ul. DĄBROWSKIEGO 9,  
dz. nr 695/16

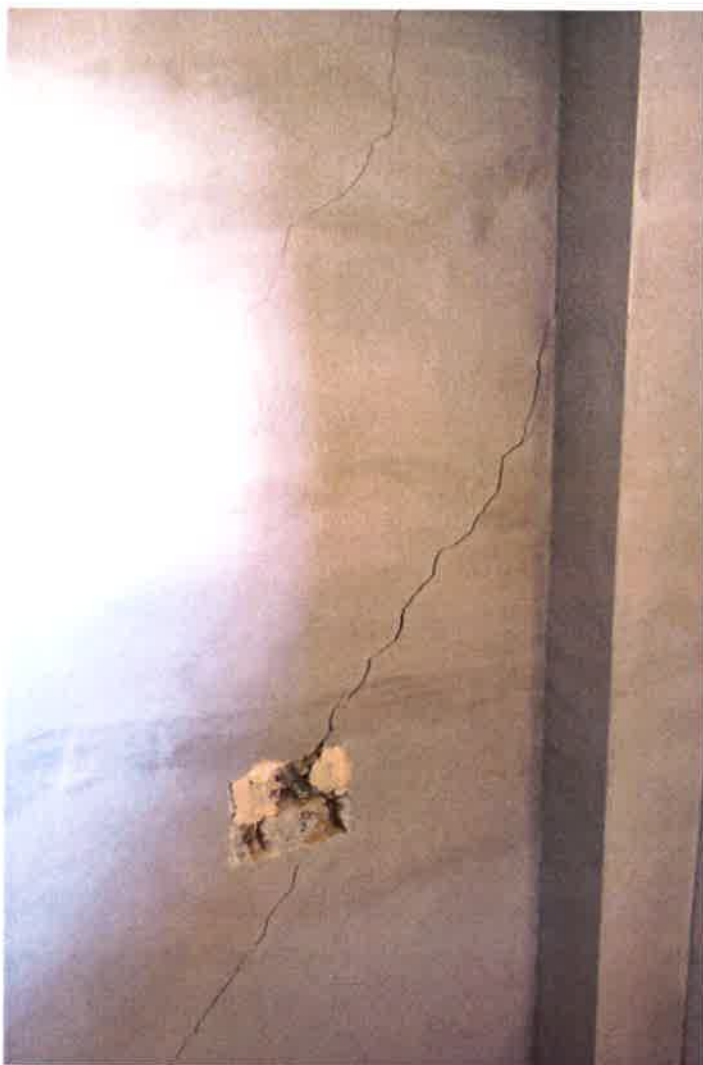
W dniu 04.09.2025 r. w trakcie prowadzenia prac związanych z zabezpieczeniem wykopu realizowanego na działce 709 budynku wielorodzinnego, wskutek wibracji podczas zagłębiania w gruncie pali stalowych ścianki berlińskiej, spowodowanych prawdopodobnie trafieniem w gruncie twardej przeszkody, wystąpiły pęknięcia ścian opiniowanego budynku.

Największe pęknięcia, o największej szerokości stwierdzono w ścianach zewnętrznych lokalu położonego od strony prowadzonej budowy oraz odspojeniu uległ tynk na części belek stalowych stropu nad parterem. Lokal ten jest aktualnie w trakcie remontu obejmującego na dzień przeprowadzenia wizji lokalnej wymianę posadzki z założeniem ogrzewania podłogowego, prawdopodobną przebudową ścianek działowych, wykonaniem nowych tynków. Stwierdzone pęknięcia wystąpiły w narożniku północno-wschodnim oraz głównie w ścianie północnej graniczącej bezpośrednio z budynkiem na działce 695/29. Z tego budynku nie wpłynęły żadne zgłoszenia dotyczące uszkodzeń. Pęknięcia na całej wysokości ściany w ilości 6 szt. w odległościach co ok. 1,0 m. Układ pęknięć – ukośny od góry od strony wschodniej w dół w kierunku zachodnim potwierdza, że przyczyną powstania pęknięć było przemieszczenie się fundamentu ściany wschodniej budynku. Zmierzone geodezyjnie wartości przemieszczeń zgadzają się również z układem i wielkością pęknięć. Od strony południowej stwierdzono pęknięcia i zarysowania lecz o mniejszej szerokości. Odkryte pęknięcia przebiegają przez spoiny oraz częściowo przez cegły. W lokalu na parterze stwierdzono również odspojenie się tynku od stopki belki stropowej na odcinku ok. 0,8 m od ściany północnej oraz pęknięcie wzdłuż belki na całej jej długości. Zmierzono szerokość stopki belki stropowej ~ 10,5 cm, co oznacza, że strop o rozpiętości ponad 6,50 m został wykonany na belkach stalowych dwuteowych IPN240. Belki nie były osiatkowane, co powoduje odspajanie się tynku od ich stopek. Stwierdzono pozostawioną konstrukcję stalową podpierającą strop naprzeciw wejścia do lokalu, która składa się ze słupa stalowego z rury kwadratowej 100 oraz wspartej na nim i ścianie wewnętrznej nośnej, belki IPN160.

Zdj. 1. Pęknięcie w północno-wschodnim narożniku.

- 5.6. Powstałe pęknięcia ścian należy spiąć kotwami stalowymi osadzonymi w spoinach poziomych (min. co 3-cią spoinę) na odcinkach ok. 1,0 m tj. po ok. 0,5 m poza linię pęknięcia. Dostępne jest wiele systemowych rozwiązania tego typu pęknięć. Należy zwrócić uwagę na nie stosowanie zapraw na bazie wapna. Likwidacja rys na sufitach zależeć będzie od miejsca ich występowania i polegać będzie na usunięciu tynku na stopkach belek stalowych, wtopieniu siatki z włókna szklanego na szerokości min. 50 cm i powtórным otynkowaniu. Na sufitach z płyt g-k standardowe szpachlowanie zarysowanych styków płyt z wtopieniem taśm dedykowanych do tego typu połączeń.

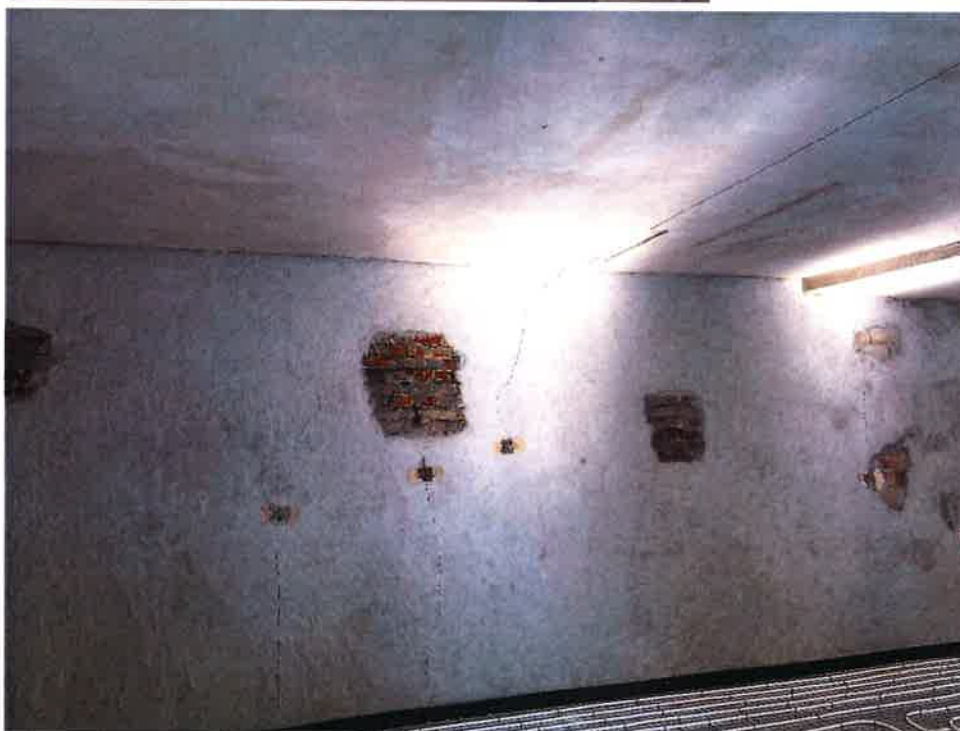
Zdj. 2. Widok ściany północnej.  
Widoczne miejsca pęknięć i założenia szkiełek.  
Pęknięcie wzdłuż belki stropowej

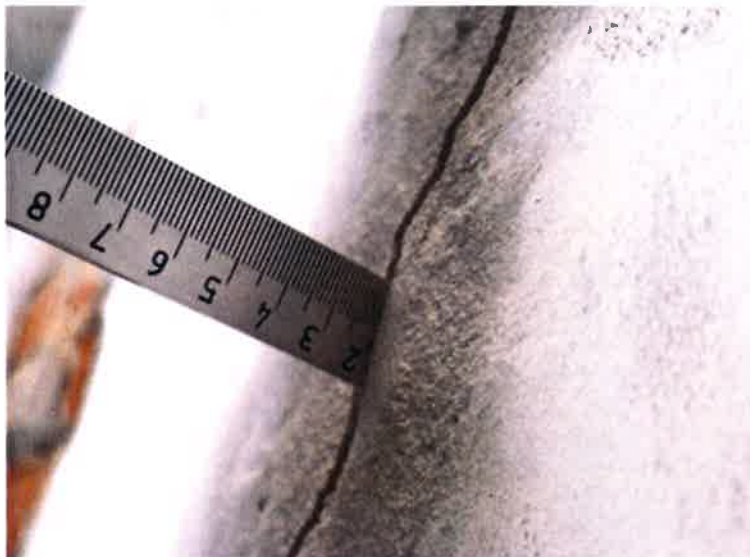
Zdj. 3. Pomiar szerokości rozwarcia rysy

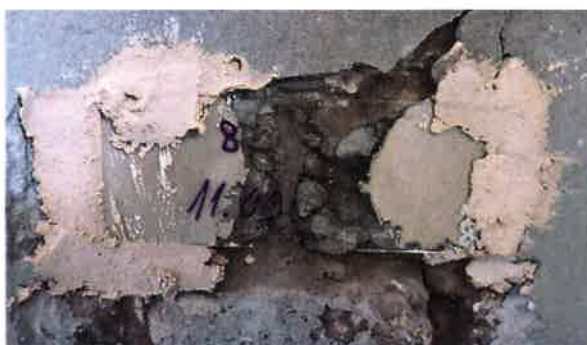
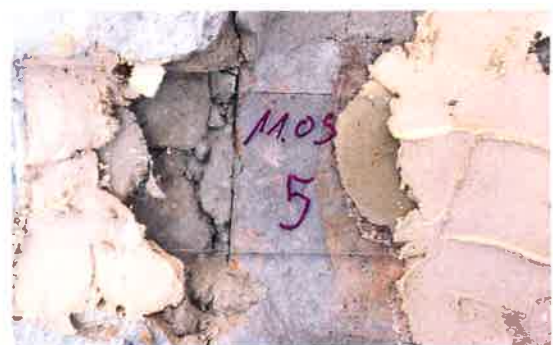
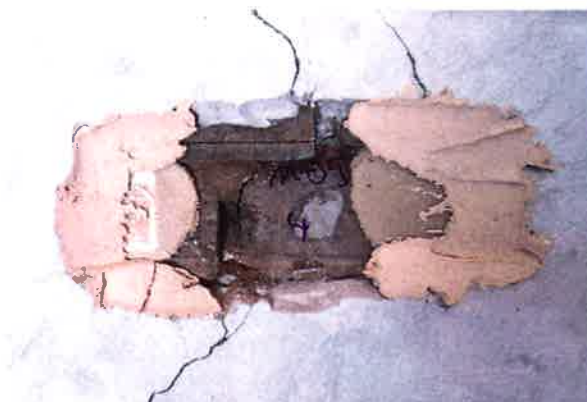
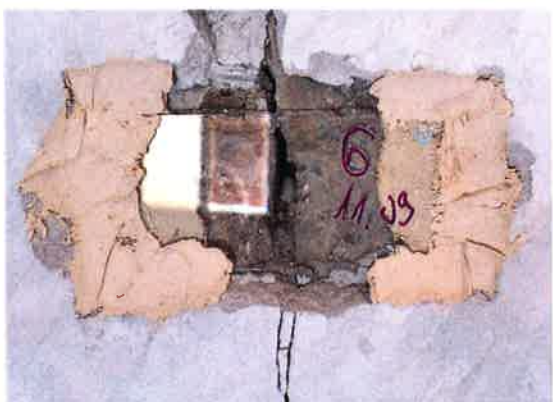
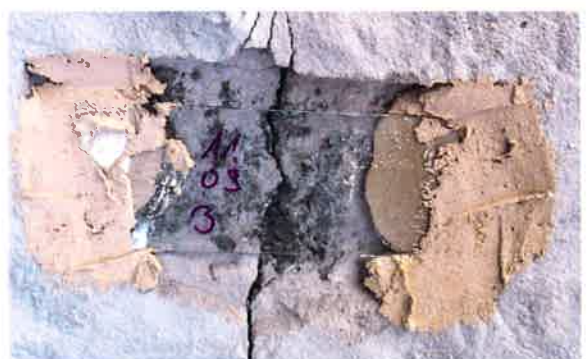
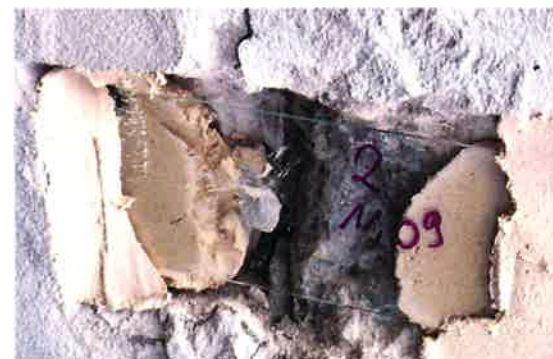
Zdj. 4÷9. Przykładowe szkiełka kontrolne

Zlecono prowadzenie obserwacji szkiełek kontrolnych oraz przeprowadzenie pomiaru ewentualnych przemieszczeń główek pali stalowych obudowy. Według informacji przekazanych przez kierownictwo budowy, na dzień 23.09.2025 nie nastąpiły zerwania szkiełek, a monitoring przemieszczeń także nie potwierdził przemieszczenia się główek pali.

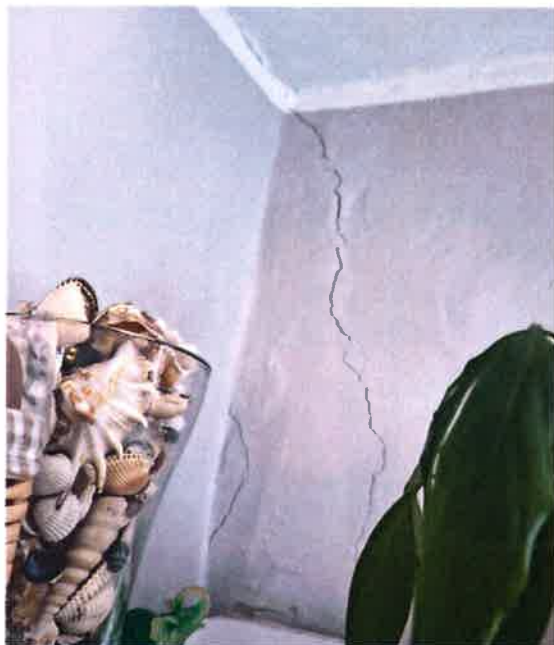
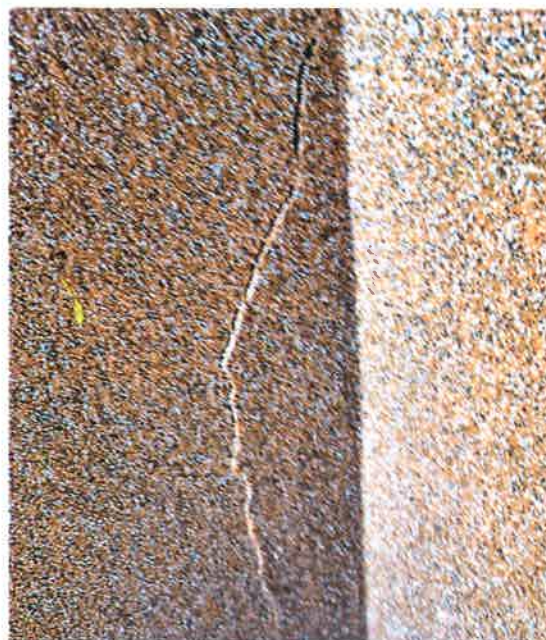
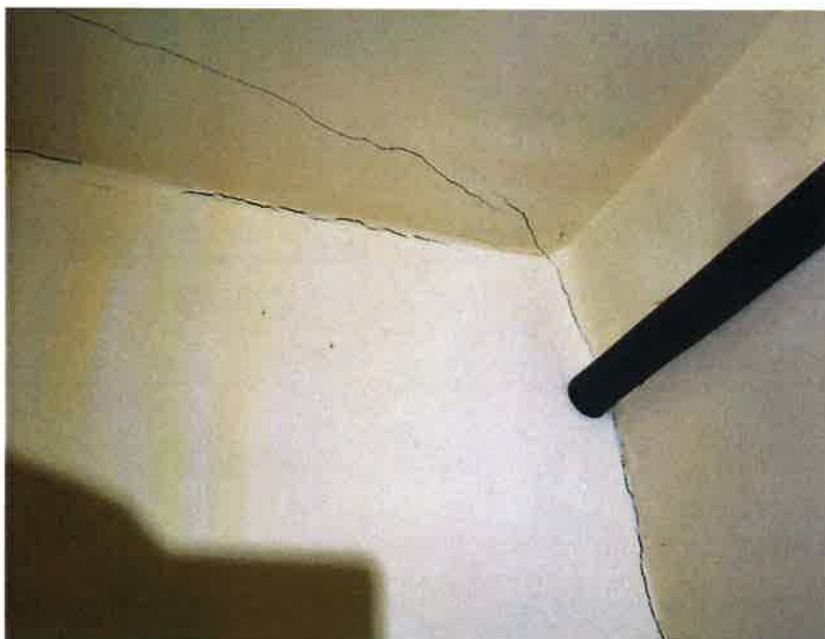
Zarysowania wystąpiły także w bardziej oddalonych od prowadzonej budowy ścianach. O ile w lokalu przyległym można stwierdzić powstanie pęknięć o szerokości dochodzącej do ponad 2 mm, to w pozostałych lokalach oraz na piętrze wystąpiły zarysowania ścian i obudowy gipsowo-kartonowej sufitów. Zarysowania te sięgają do ostatniego użytkowanego lokalu parteru (gabinet kosmetyczny). Ponieważ ostatni lokal od strony zachodniej po byłej piekarni jest niezagospodarowany, nie przeprowadzono w nim remontu po likwidacji piekarni, nie ma możliwości sprawdzenia, czy wystąpiły w nim uszkodzenia związane z prowadzonymi pracami obudowy wykopu.

Zdj. 10 ÷ 12. Przykładowe pęknięcia w pozostałych lokalach

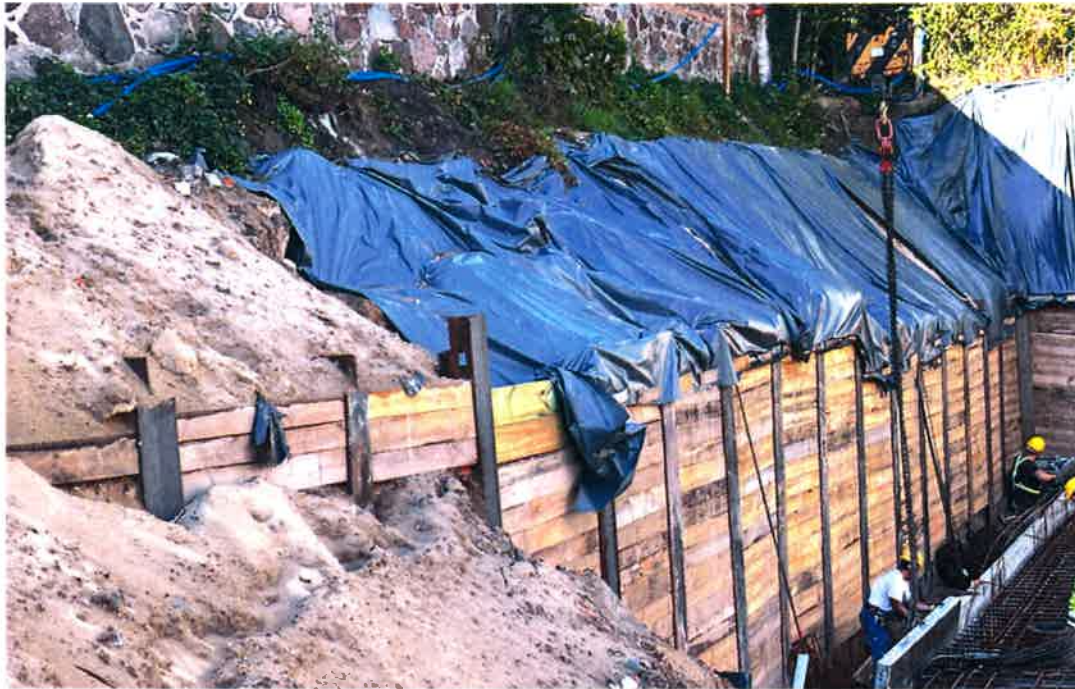
Wykonywanie obudowy wykopu zostało przerwane na wysokości budynku gospodarczego zlokalizowanego na działce o numerze geodezyjnym 695/27, przy czym do wysokości budynku nr 9 założono obudowę opinki drewnianej, natomiast dalej pograżone zostały pale stalowe. Odległość obudowy od budynku wynosi w najbliższym miejscu ok. 2 m. Do wykonania pozostała obudowa wykopu wzdłuż granicy z działką 695/18.

Zdj. 13 Widok zachodniej strony wykonanej obudowy

- 5.2. Dalsze kontynuowanie prac związane z wykonywaniem obudowy powinno być prowadzone po zrealizowaniu fundamentów i ścian kondygnacji podziemnej w obrębie już wykonanego palowania. Należy rozważyć wprowadzenie przerwy technologicznej umożliwiającej obsypanie i zagęszczenie gruntu wzdłuż zachodniej granicy realizowanego budynku w obszarze już wykonanej i możliwej do wykonania w oparciu o zagłębione pale obudowy.

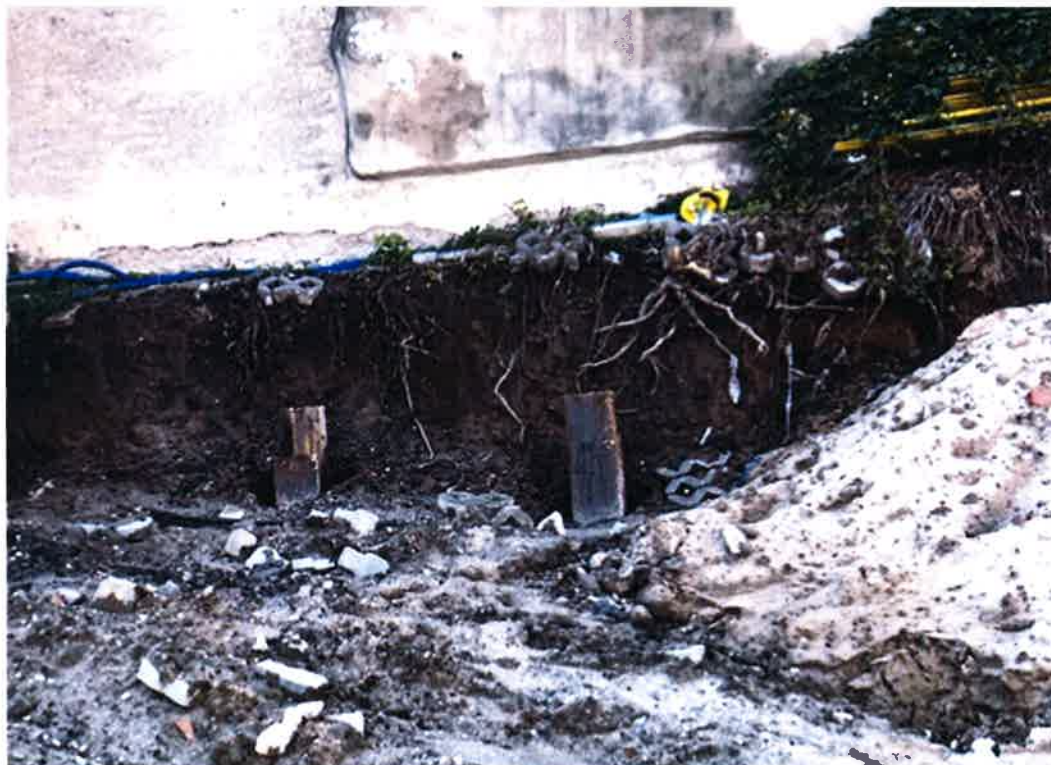
Zdj. 14 Zagłębione pale przy granicy z działką 695/27

- 5.3. Należy rozważyć inny sposób zagłębiania pali wzdłuż granicy z działką 695/18 poprzez rezygnację z zagłębiania udarowego na rzecz odwiertów.
- 5.4. W trakcie kontynuacji prac związanych z wykonywaniem obudowy oraz obsypywania i zagęszczania gruntu, należy prowadzić ciągły monitoring szkiełek kontrolnych oraz przemieszczeń fundamentów budynków sąsiednich.

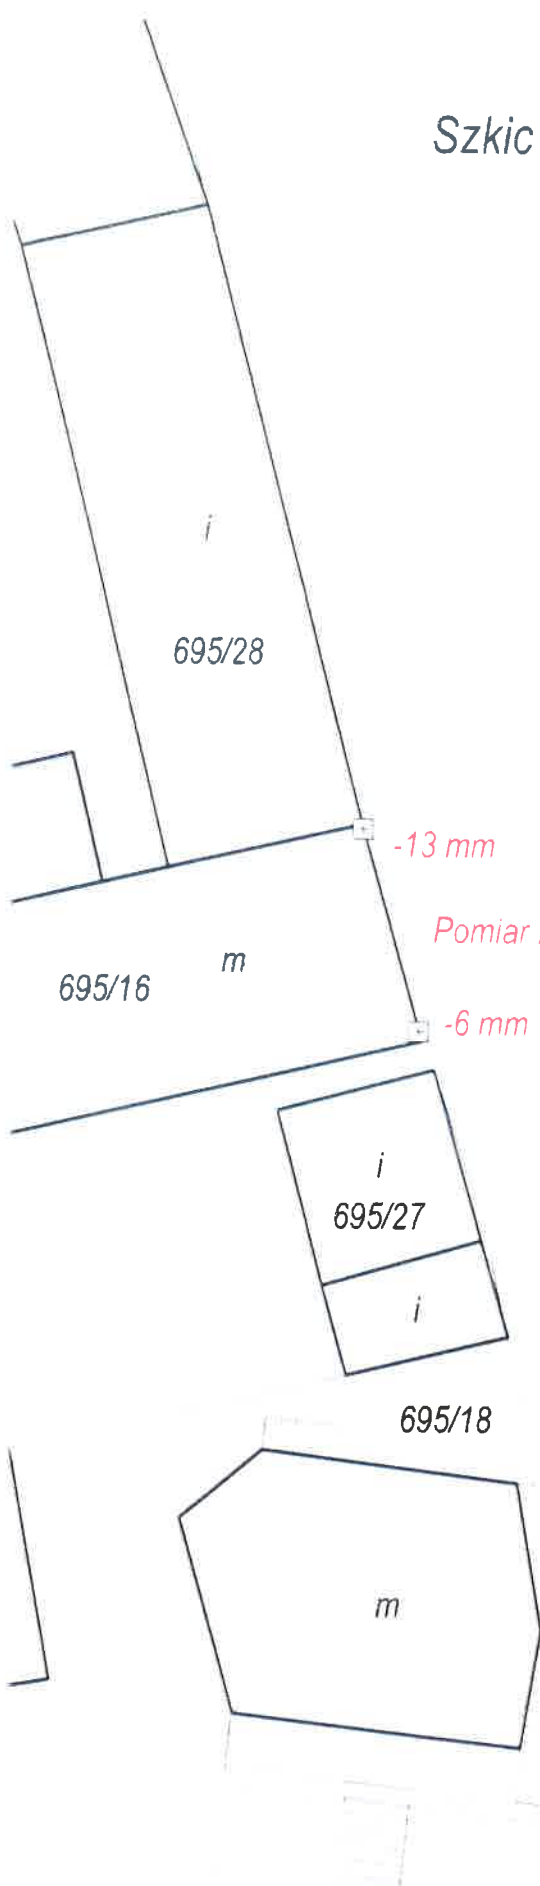
# Szkic monitoringu przemieszczeń budynków Giżycko, ul. Armii Krajowej

Pomiar kontrolny z dnia 05.09.2025  
wykazał przemieszczenia jak na szkicu

Pomiar kontrolny z dnia 08.09.2025  
nie wykazał przemieszczeń w stosunku  
do pomiaru z dnia 05.09.2025

Pomiar kontrolny z dnia 11.09.2025  
nie wykazał przemieszczeń w stosunku  
do pomiaru z dnia 05.09.2025
