OCENA STANU TECHNICZNEGO

BUDYNEK MIESZKALNY WIELORODZINNY - ZAWILGOCENIE ŚCIAŃ ŚCIAN FUNDAMENTOWYCH I ŚCIAN PIWNICZNYCH		1
IMIĘ I NAZWISKO ORAZ ADRES INWESTORA: WSPÓLNOTA MIESZKANIOWA UL. OLSZTYŃSKA 12A 11-500 GIŻYCKO	ADRES INWESTYCJI: UL. OLSZTYŃSKA 12A 11-500 GIŻYCKO

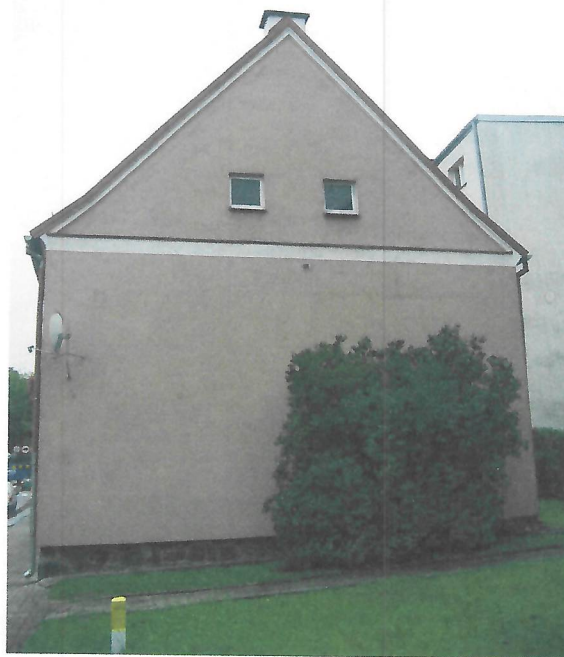
Fot. nr 2 Elewacja wschodnia

W ścianach zewn. występują rysy, a w ścianie szczytowej od strony wschodniej istnieje pęknięcie pionowe przebiegające przez całą wysokość ściany. W miejscu pęknięcia nałożone są paski kontrolne. Wg informacji lokatorów ściana zewn. podłużna w części od strony ulicy i kanału została przemurowana w okresie poprzednim.
