Opis techniczny budynku i planowanego remontu

Przedmiotowy budynek położony jest w Giżycku przy ul. Traugutta 14, na działce numer ewidencyjny 490. Budynek wybudowany został na rzucie zbliżonym do prostokąta. Przedmiotowy budynek pełni funkcję budynku mieszkalnego wielorodzinnego, z parterem usługowym.

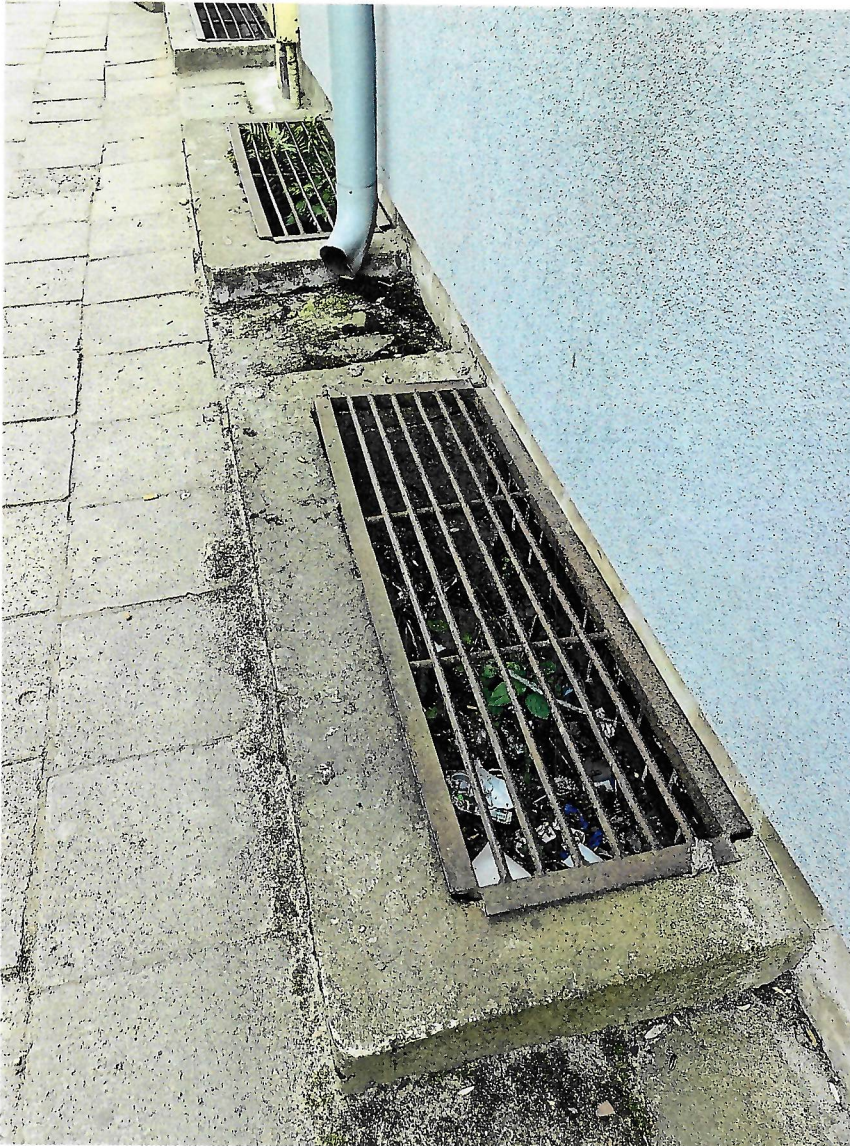
Zdj.1 – aktualny wygląd studzienek piwnicznych w budynku przy ul. Traugutta 14 – wyniesione ok. 5cm ponad chodnik

Doświetlacze piwniczne nie będą licować się z nawierzchnią chodnika. Będą wyniesione ok. 5cm ponad chodnik, w sposób analogiczny do stanu aktualnego i obmurowane kostką (zdj. 1).

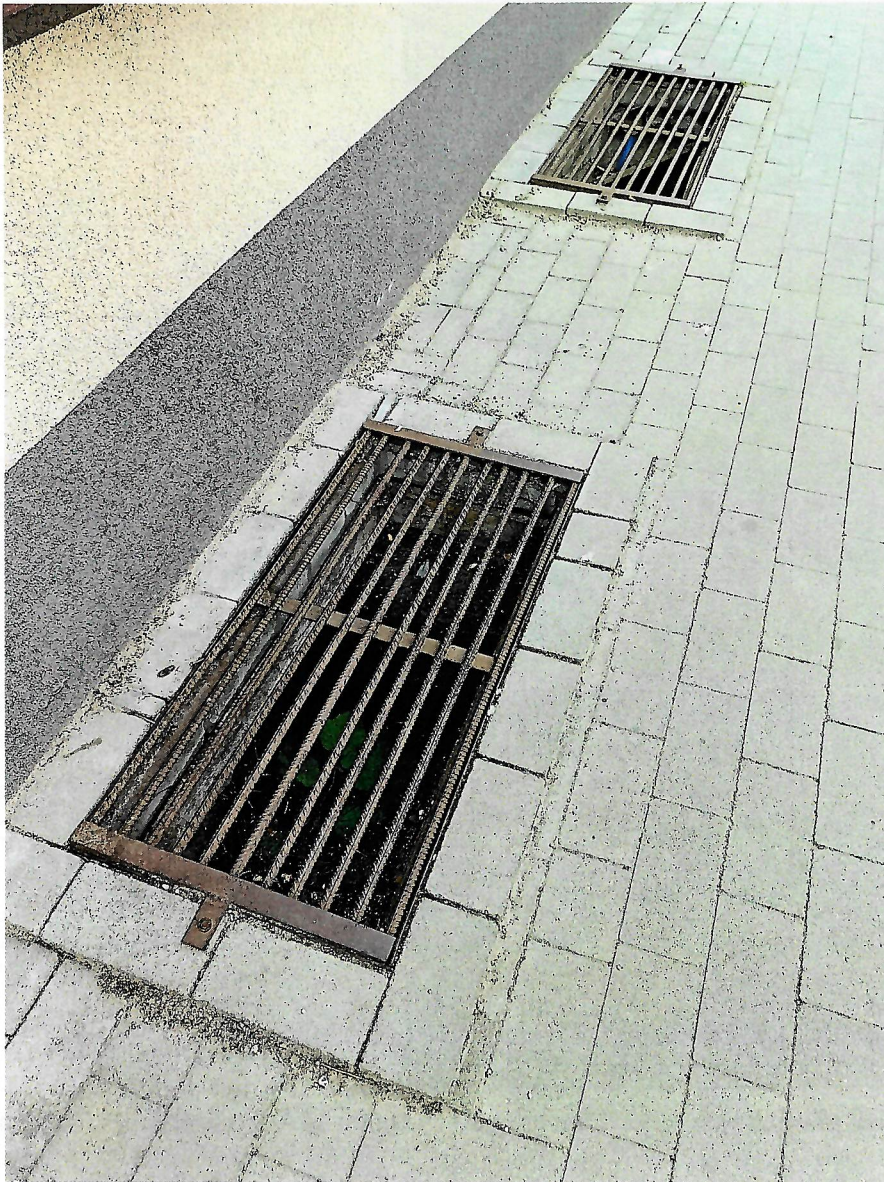
Zdj.2 – zamiast prętów zbrojeniowych proponuje się płaskowniki, malowane proszkowo na kolor czarny

Zamiennie proponuje się wykonanie schodów z krat o wyglądzie analogicznym do tych, przykrywających aktualnie studzienki okienne. Kraty (zdj.2) zostaną wykonane z płaskowników, malowanych proszkowo na kolor czarny. Ułożone zostaną na wykonanych z bloczków betonowych obustronnych murkach, otynkowanych oraz pomalowanych na kolor szary, analogiczny do elewacji.
